Центрально-Азиатский институт прикладных исследований Земли

Отчет

по результатам работ за 2016-17 год

по проекту EBA «Адаптация к изменению климата на основе экосистемного подхода в высокогорных районах Центральной Азии»

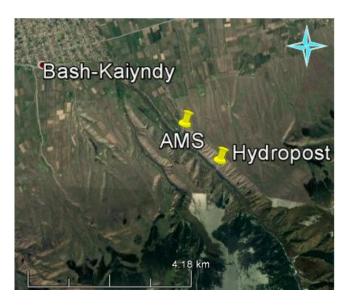
Рис. 1.1 Автоматическая метеостанция в районе села Баш-Каинды

В октябре 2016г. была проведена полевая экспедиция, в рамках которой был определен пункт установки автоматической метеостанции (АМС) в районе села Баш-Каинды. 30.05.2017 года в этом пунктебыла установлена автоматическая метеостанция (рис.1.1, 1.2), передающая основные метеорологические параметры в ЦАИИЗ по сети сотовой связи. Технические характеристики АМС приведены в Приложении 1.

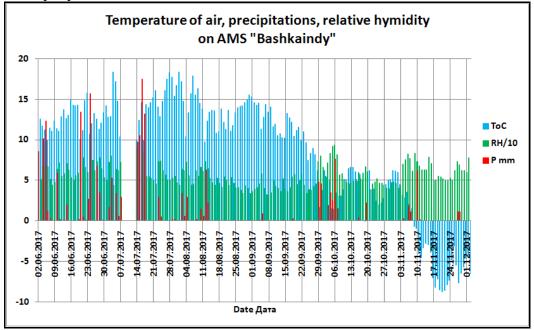
Рис. 1.3 Температура приземного воздуха, атмосферные осадки и относительная влажность, уменьшенная в 10 раз по автоматической метеостанции «Баш-Каинды»

наблюдателем. Результаты измерений АМС основных метеорологических параметров показаны на рисунке 1.3.

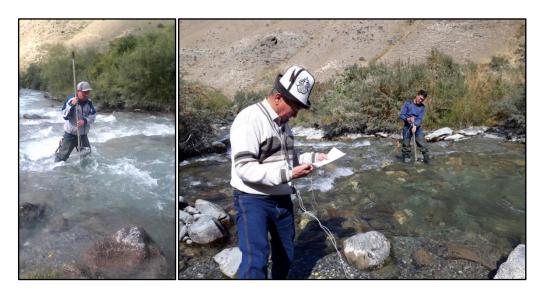
Рис.2.1 Измерение глубины и скорости течения на основномгидропосту на реке Баш-Каинды 17 августа (слева) и 20 сентября (справа).

Река Баш-Каинды является левым притоком реки Ат-Баши, берущим начало от ледников северного склона Ат-Башинского хребта, в частности от ледника №182 [3]. В 2017 году на этой реке был организован гидрологический пост, на выходе ущелья из гор, до водозаборных каналов, его координаты:75.953217°в.д., 41.125877°с.ш., высота над уровнем моря 2326 м, расположение показано на рисунке 1.2.В период с апреля по сентябрь 2017 года на этом гидропосту, на реке Баш-Каинды, каждые десять дней проводились гидрометрические измерения глубины и скорости течения, последняя, измерялась гидрометрической вертушкой ГР-21М (измеритель скорости течения). Затем, на основе определения площади сечения реки, выполнялся расчет расхода воды на реке. В период с апреля по июнь и со второй половины августа по сентябрь наблюдения за стоком выполнялись на этом основном гидропосту(Рис.2.1), а в июле и начале августа - в другом месте, более труднодоступном для наблюдателя, расположенном выше по течению, с моста (Рис. 2.2), так каквысокий уровень воды в реке не позволял проводить наблюдения на прежнем месте. Для проведения инструментальных наблюдений был привлечен сотрудник Кыргызгидромета, гидрометеоролог с многолетним стажем работы на реках Нарынского бассейна Иманбаев А.Ш.

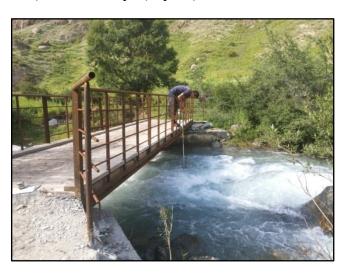
Рис.2.2 Измерение глубины и скорости течения в июле, выше по течению от основного гидропоста, с моста на реке Баш-Каинды.

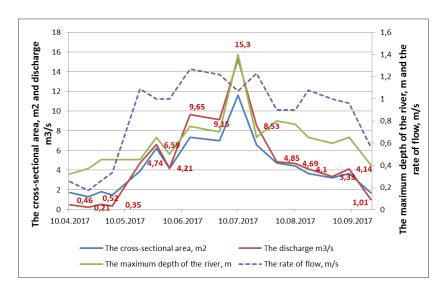
Рис.2.3. Основные декадные характеристики стока реки Баш-Каинды в 2017г.

Анализ гидрографа стока за 2017г. (Рис.2.3) показал, что основной сток за вегетационный период приходится на май-август, начало половодья приходится на середину мая, окончание – на середину сентября. В вегетационный период сток реки Баш-Каинды состоит на 13% из питания подземными водами, на 57% из таяния сезонного снежного покрова и на 30% из таяния ледников. По этим результатам, эту реку можно отнести к снегово – ледниковому типу питания. В связи с этим, следует отметить, что

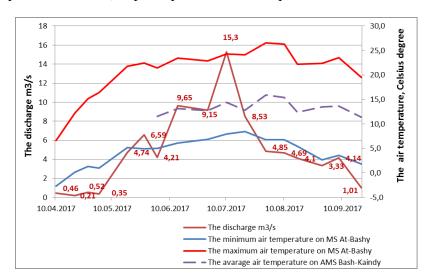
Рис.2.4. Совмещение гидрографа стока реки Баш-Каинды и температуры воздуха на МС Ат-Баши и АМС Баш-Каинды.

Анализ совмещенного гидрографа стока реки Баш-Каинды и температур воздуха по данным МС Ат-Баши и АМС, установленной в бассейне реки Баш-Каинды в июне, (Рис.2.4) показывает истощение стока в августе, тогда как температура воздуха повышается и достигает своих максимальных значений 26,6°C за первую декаду и 23,3°C за вторую декаду августа, что позволяет сделать вывод, о том, что в 2017 году наиболее значимым был сток за счет таяния сезонного снежного покрова и вменьшей мере за счет ледников. Накопление осадков в период октябрь-март и октябрь-апрель 2017 года по данным метеостанции (МС) Ат-Баши (в настоящее время - метеопостКыргызгидромета) составило 98% от нормы и 162% от нормы, соответственно. В связи с чем, сток на реках Нарынского бассейна был повышенный. На этом основании можно предположить, что сток реки Баш-Каинды за вегетационный период 2017 года также был повышенный, по сравнению со средним стоком, характерным для этой реки.

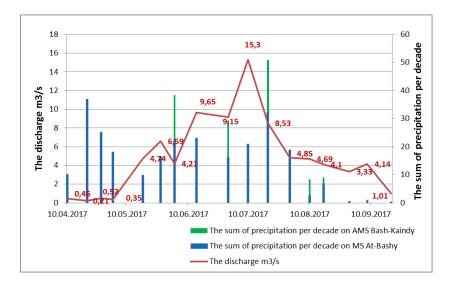
Рис.2.5. Совмещение гидрографа стока реки Баш-Каинды и суммы осадков на MC Ат-Баши и AMC Баш-Каинды.

Осадки, выпадавшие в виде дождя, в июне и июле также способствовали увеличению стока реки, однако, решающим было повышение температуры воздуха и таяние сезонного снежного покрова (Рис.2.5). По данным АМС, установленной в Баш-Каинды, количество осадков в июне-августе было выше, чем по данным МС Ат-Баши.

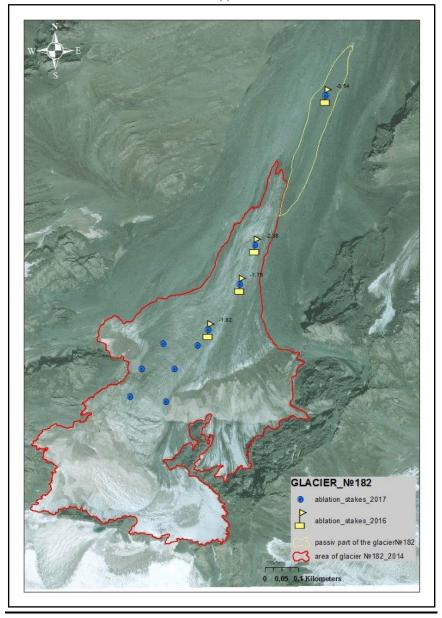
Рис.4.2 Ледник №182 на космическом снимке спутника "GeoEye-1" от 01.08.2014 г.Красная линия – граница ледника, желтая линия – граница пассивной части ледника, отделившейся от активного языка ледника. Точки- абляционные рейки, установленные в 2016 и 2017 году. Цифры – величина абляциив метрах за период 2016-2017 год.

В 2016-2017 годах в процессе полевых исследований были выполнены наблюдения за ледниками в бассейне реки Баш-Каинды, в частности на леднике №182 [3] (Рис 4.1). Для планирования полевых измерений и получения дополнительной информации по ледникам использовались космические снимки сверхвысокого разрешения (Рис. 4.2) На леднике №182 были установлены абляционные рейки для измерения величины таяния льда и получены первые параметры абляции (Рис.4.3). Кроме этого были выполнены геодезические измерения высоты поверхности ледника и картирование границы его языка с помощью приборов спутникового геопозиционирования (GPS) (Рис.4.4). Выполнена оценка степени покрытия языка ледника мореной и ее толщины, сделан вывод о том, что большинство ледников северного склона Ат-Башинского хребта имеют высокую степень моренного покрытия конечных частей языков, с непрерывным переходом современной морены в древние моренные отложения, что затрудняет диагностику изменения площади языков.

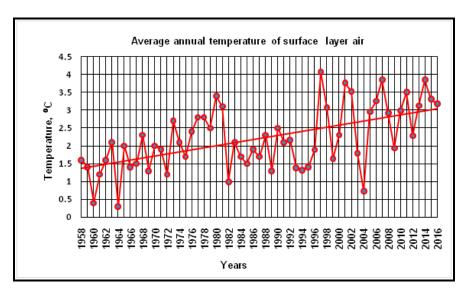
Рис. 1.1 Средние годовые температуры приземного слоя воздуха по МС «Ат-Баши»

В районе исследования основным источником метеорологической информации является метеостанция «Ат-Баши» «Кыргызгидромета», расположенная на высоте 2025 м н.у.м., работающая с 1927 года и имеющая в настоящее время статус метеопоста. На этой метеостанции выполнялся и выполняется комплекс наблюдений, включающий измерение основных параметров: температуры приземного слоя воздуха и количества атмосферных осадков. На рисунке 1.1 показано изменение средней годовой температуры воздуха по МС «Ат-Баши» за период 58 лет. Как следует из этого графика температура воздуха за весь период наблюдения изменялась в диапазоне от 0,3 до 4°С и при наличии неравномерно – периодических колебаний, имела, по линейному тренду, тенденцию к повышению приблизительно на 1,5°С, то есть градиент увеличения средних температур равен 0,026 °С/год. Эту тенденцию можно прогнозировать на ближайшее десятилетие.

В то же время следует обратить внимание на наличие внутри рассматриваемого периода наблюдения периода времени с 1982 по 1996 год с относительным понижением температуры на 0,5-0.7 °C на протяжении 14 лет. Этому периоду предшествовало высокоамплитудное понижение температура, а после завершения низкотемпературного периода, наблюдалось высокоамплитудное изменение среднегодовых температур до 2007 г. с последующим снижением амплитуд до величин, бывших в начале всего периода наблюдения. Это соответствует неравномерно – периодической цикличности изменения средних годовых температур с периодом порядка 30 лет и возможности следующего повторения относительного снижения температур около 2022 года.

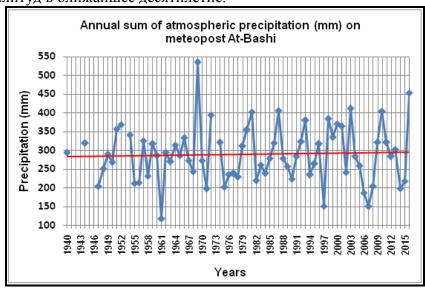
Рис. 1.2 Годовые суммы атмосферных осадков по метеопосту (ранее метеостанции) Ат-Баши.

Атмосферные осадки по МС «Ат-Баши», как видно на рисунке 1.2 за период 75 лет с 1940 по 2015 год имеют слабый линейный тренд на повышение. Минимальная величина сумм годовых осадков (СГО) за весь период наблюдения - 117 мм, максимальная - 535 мм, большинство СГО находится в диапазоне 200-400 мм. Максимальные амплитуды изменения СГО в начале наблюдений 166 -200 мм, а в последние годы периода наблюдения порядка 200 - 250 мм. В аспекте прогноза можно с уверенностью предполагать сохранение тенденции незначительного повышения осадков и характера изменения их амплитуд в ближайшее десятилетие.

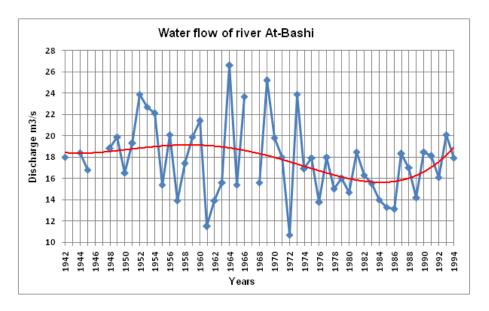
Рис.2.1.1 Средний годовой расход воды в реке Ат-Баши на протяжении 52 лет

Анализ изменения стока реки Ат-Баши выполнен по результатам измерения расхода воды в реке на гидропосту "Устье реки Ача-Команды " за период наблюдения с 1937 по 1995 год. Для указанного гидропоста средняя абсолютная высота водосбора - 3500 м, площадь водосбора 1500 км². На рисунке 2.1.1 показаны величины расхода воды в реке с 1942 по 1994 год.

Как видно на рисунке 2.1.1 за рассматриваемый период времени, в расходе реки Ат-Баши наблюдалась значительная неравномерность величины стока, которая проявилась в значительной амплитуде колебаний среднего годового стока в период с 1951 по 1974 год. До начала этого отрезка времени и позже, амплитуда была в несколько раз меньше. Это указывает на значительное изменение условий формирования гидрологической системы с последующим их возвращением в первоначальное состояние. Очевидно, что такая ситуация возможна в прогнозируемом будущем.

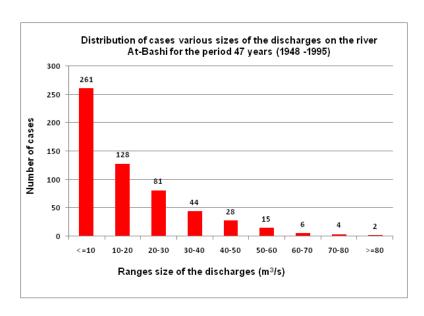
Рис. 2.1.2 Распределение различных величин расходов воды в реке Ат-Баши за период 47 лет с 1948 по 1995 год.

Распределение различных величин расходов воды в реке Ат-Баши за период 47 лет с 1948 по 1995 год показывает график на рисунке 2.1.2. Вероятность расходов 10 м 3 /сек = 46%, 80 м 3 /сек = 0,35% (всего случаев 569).

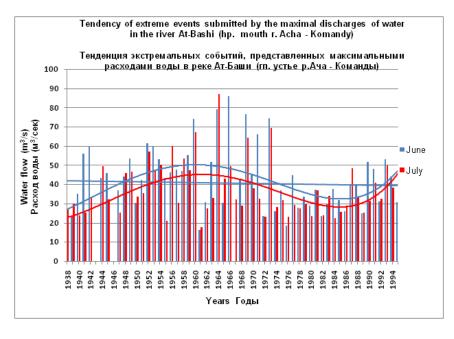
Рис. 2.1.3 Многолетнее изменение максимальных летних расходов реки Ат-Баши

В аспекте возможного негативного влияния глобального и соответственно локального потепления на развитие опасных гидрологических процессов был выполнен анализ характера изменения величины максимального многолетнего стока реки в июне и июле за период с 1938 по 1995 год. Результаты анализа, как видно на рисунке 2.1.3, свидетельствуют о том, что тенденция экстремальных событий, связанных с максимальными летними расходами реки Ат-Баши имеет, по имеющимся данным, неравномерную периодичность порядка нескольких десятков лет с максимумами и минимумами, чередующимися через 25 - 30 лет. Важным результатом этого анализа является то, что на протяжении рассматриваемого периода времени, в бассейне реки Ат-Баши, не наблюдается однозначного тренда увеличения экстремальных событий, обусловленных максимальными летними расходами реки Ат_Баши, в связи с климатическими изменениями.

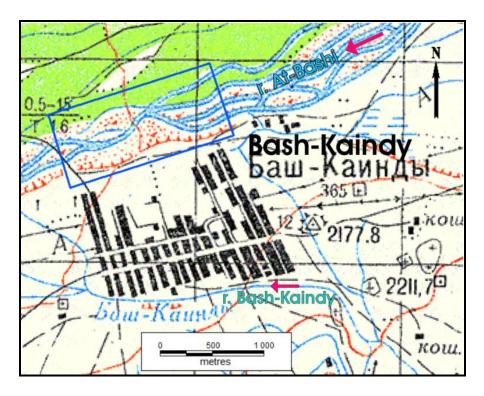
Рис.2.2.1 Синим прямоугольником выделен участок интереса в районе села Баш-Каинды. Красная стрелка- направление течения реки.

Анализ топографической карты (рис.2.2.1) масштаба 1:100000, изданной в 1985 году и отражающей состояние местности на 1963 год показал, что в долине реки Ат-Баши, на рассматриваемый период времени, русло реки Ат-Баши, в районе села Баш-Каинды, не имело одного главного русла, а было представлено разветвленной системой проток, имеющих общую ширину порядка 100 - 330 м и находящихся на расстоянии от 80-90 м до 300 м от обрыва южного берега. Такой характер конфигурации русла указывает на то, что на рассматриваемом участке реки, преобладало накопление речных отложений, то есть процессы аккумуляции преобладали над процессами эрозии. К южному берегу в восточной части участка приближалась лишь одна небольшая южная протока, имеющая основное питание за счет подземных вод, выходящих на поверхность в виде ручьев "Кара-Су" на надпойменных террасах восточнее села. Таким образом, не существовало риска подмыва северного берега и его обрушения.

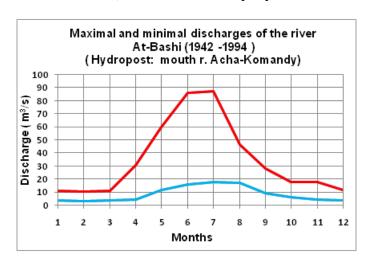
Рис. 2.2.2 Средние месячные расходы воды в реке Ат-Баши в период с 1942 по 1994 год.

анализа русловых процессов представляют интерес месяцы с максимальными расходами воды в реке Ат-Баши. По данным Кыргызгидромета, по гидропосту "Устье реки Ача-Команды", работавшем в период с 1937 по 1995 год, наибольшие расходы воды в реке Ат-Баши наблюдаются в июне и июле, как это видно на рисунке 2.2.2.

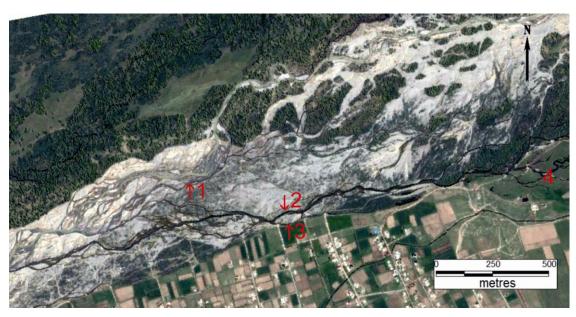
Рис.2.2.3 Космический снимок спутника Pleiades от 21.05.2016 года. 1-основное русло реки Ат-Баши, 2 - второстепенное русло, 3- протока, подходящая непосредственно к берегу, 4- истоки ручьев "Карасу", питающих второстепенное русло.

Конфигурация русла реки Ат-Баши в мае 2016 года, на участке долины в районе села Баш-Каинды, показана на рисунке 2.2.3. Здесь на космическом снимке спутника Pleiades от 21.05.2016 года наблюдается обстановка близкая к той, что была ранее в 1963 году, по результату анализа топографической карты. На снимке видно, что в последней декаде мая 2016 года, основное русло представлено так же как и в прошлом сетью проток, расположенных на расстоянии 270 - 330 м от северного берега. Вблизи северного берега проходит второстепенное русло по которому, происходит сток, в основном, подземных вод из ручьев типа "Кара-Су". Это русло, наиболее близко, на расстояние порядка 20 - 45 м, подходит к южному берегу на участке протяженностью около 160 м и на этом протяжении образует протоку, непосредственно подходящую к береговому обрыву. Эрозионная активность этого русла и тем более активность протоки незначительна из-за питания подземными водами, по этой причине они не представляют реальной угрозы в аспекте подмыва северного берега. Так как основное русло реки, как это уже отмечалось, расположено значительно севернее. Детальный фрагмент этого участка долины реки показан на рисунке 2.2.4.

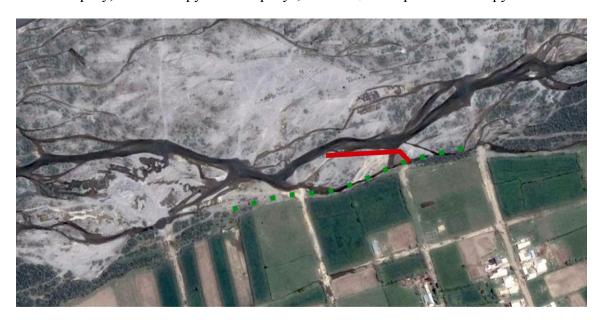
Рис.2.2.4 Фрагмент космического снимка 2016 года, отображающий протоку проходящую под береговым обрывом. Красная линия - проектная дамба протяженностью около 100 м. Зеленая пунктирная линия - участок посадки кустарника.

- 1. Сооружение дамб регулирующих направление стока второстепенного русла на участке протоки, подходящей непосредственно к берегу. В частности дамбы длиной около 100 м (рис.2.2.4).

- 2. Лесомелиоративные мероприятия рекомендуется выполнять путем посадки с высокой плотностью (в шахматном порядке) кустарниковой растительности в пойме, непосредственно под обрывом, на участке северного берега протяженностью около 340 м, вдоль упоминаемой протоки (рис.2.2.4) и увеличить плотность уже существующих насаждений на этом же участке на протяжении 620 м. Это позволит в будущем защитить северный берег от подмыва и обрушения, так как кустарниковая растительность, в случае затопления речными потоками, будут снижать скорость их течения и аккумулировать речные наносы.

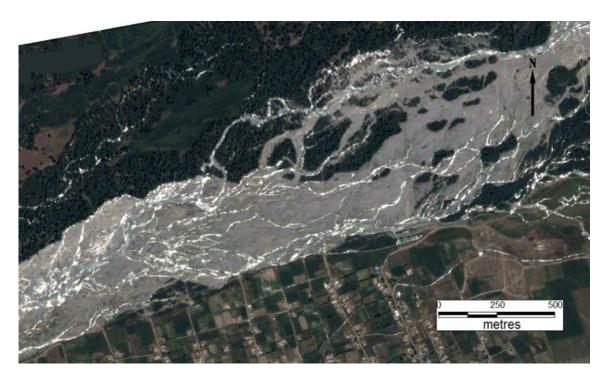
Рис.2.2.5 Космический снимок спутника Pleiades от 27.07.2013

В 2013 году картина распределения русловых проток реки Ат-Баши в период паводка или максимальных расходов воды получена по космическому снимку спутника Pleiades от 27.07.2013 (рис.2.2.5). На этом рисунке видно, что конфигурация русловых проток остается практически постоянной, но при больших расходах часть основного стока идет не только по главному руслу, но и по второстепенному, как это видно на рис.2.2.6.

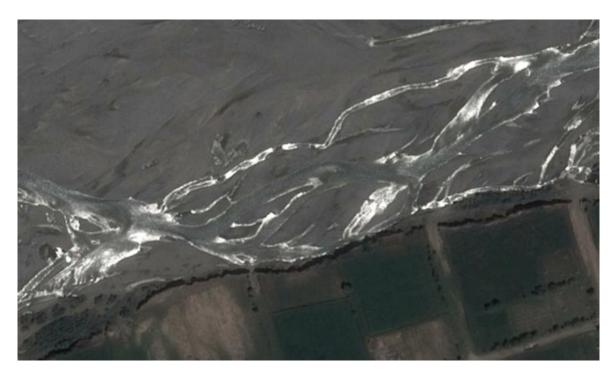
Рис.2.2.6 Фрагмент космического снимка от 2013 года, отображающий протоку проходящую под береговым обрывом

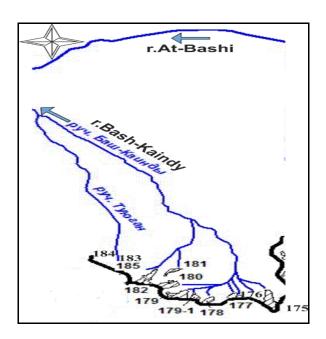
Рис. 3.1 Схема расположения ледников в бассейне реки Баш-Каинды

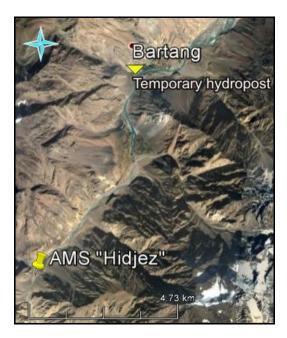
Рис.1.1. Географическое месторасположение АМС в с. Хиджез. Координаты: 71.83.07в.д; 38.0007с.ш., высота над уровнем моря 2127 м. Расположена на расстоянии 7,5 км юго - западнее от временного гидропоста на реке Сипондж.

В процессе выполнения полевых работ в Таджикистане, на Западном Памире, вблизи села Хиджез (рис.1.1,1.2,1.3), по согласованию с Таджикгидрометом, 7 августа

2017 была установлена автоматическая метеостанция (АМС), передающая метеорологические параметры в ЦАИИЗ по сети сотовой связи. Технические характеристики АМС приведены в Приложении 1.

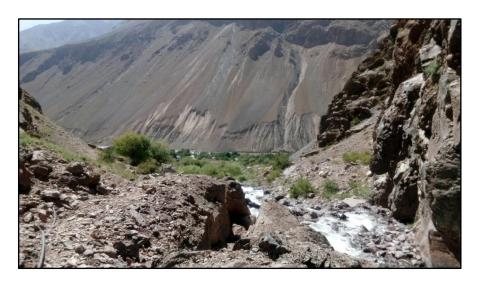
Рис.2.2. Река Даржомчдара (выше с. Даржомч)

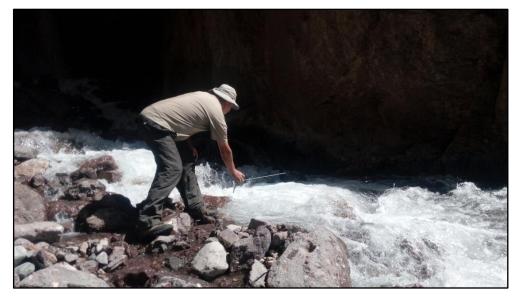
Рис. 2.4. Измерение ширины рекиДаржомчдара.

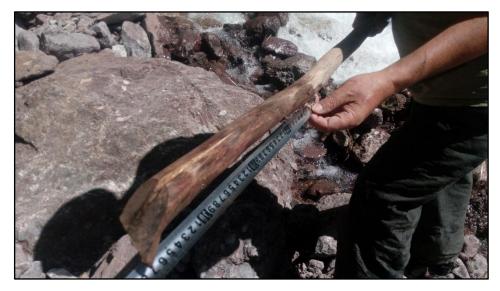
Рис.2.5. Определение глубины рекиДаржомчдара.

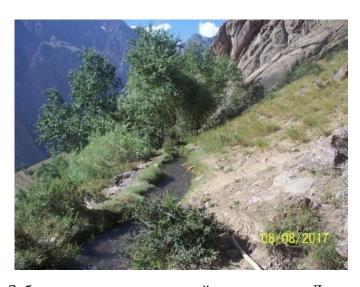
Рис. 2.6. Забор воды в ирригационный канал из реки Даржомчдара.

Примечание: выше гидрологического створа происходит забор воды для орошения ближележащего поля под агрокультурой, с расходами воды примерно до $0.05-0.1 \text{ м}^3/\text{c}$ (рис. 2.6, 2.7).

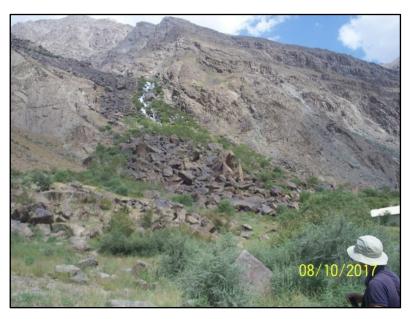
Рис. 2.8. Река Ходоржиодара

Река Ходоржиодара - один из многочисленных правых притоков реки Бартанг, берущая свое начало с ледников №19-22 по [4], вид этой реки в нижнем течении показан на рисунке 2.8.

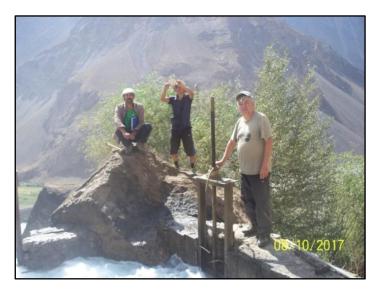
Рис. 2.9. Забор воды р. Ходоржиодарадля малой ГЭС

Часть воды р.Ходоржиодараиспользуется малой гидроэлектростанцией, которая обеспечивает электричеством несколько близлежащих населенных пунктов, расположенных вдоль долины реки Бартанг. Диаметр дренажной трубы для подачи воды на гидроэлектростанцию составляет 400 мм. Часть воды забирается для орошения садовых и огородных участков жителей с. Сипондж. Большая часть воды реки Ходоржиодарапоступает непосредственно в р. Бартанг (рис. 2.9, 2.10, 2.11). Необходимо отметить, что в зимний период расход воды в реке, нередко, недостаточен для работы на полную мощность малой ГЭС.

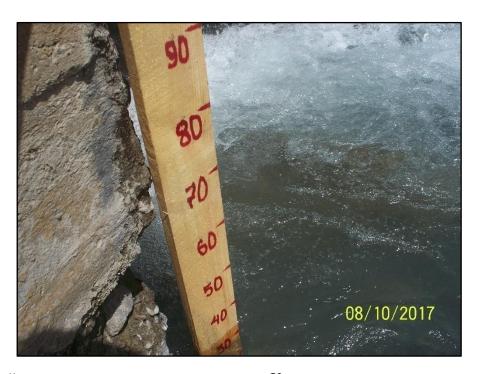
Рис. 2.12. Рейка для измерения уровня воды в рекеХодоржиодара, на гидростворе, на мосту.

Измерение расхода воды в р.Ходоржиодара было выполнено на временномгидростворе, организованном на транспортном мосту (рис. 2.11, 2.12, 2.13), расположенном перед впадением р. Ходоржиодарав р. Бартанг. Это наиболее удобное место для выполнения такой задачи.

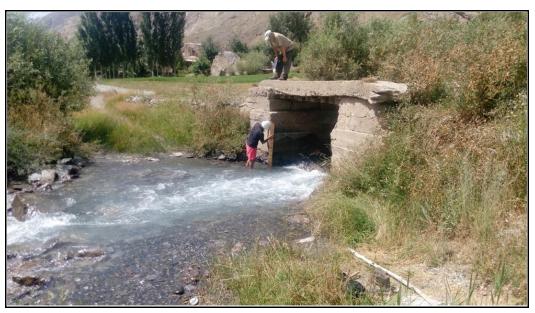
Рис.2.13 Мост через реку Ходоржиодара

Как и на р. Даржомчдара, измерение расхода воды р.Ходоржиодара выполнялось поплавковым методом, каждые 5 суток, в период с 10 августа по 20 ноября 2017 г. **Параметры гидроствора на р.Ходоржиодарапод мостом следующие**: Длина рабочего гидрологического створа 10 м. Ширина реки или створа 3,0 м. Максимальная глубина реки составляет 0,55 м. За период наблюдений средний расход водысоставил 1,59 м³/с. Пятидневный ход расхода воды р. Ходоржиодара показан на рисунке 2.14.

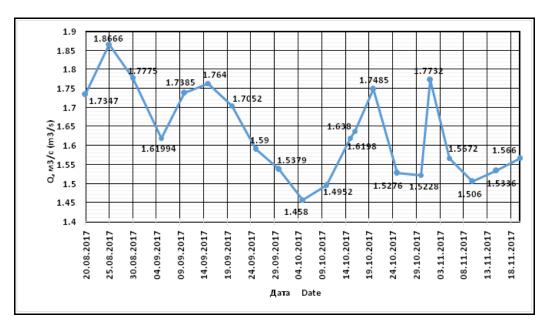
Рис. 2.14. Ход расхода воды в р. Ходоржиодара.

Как видно из рисунка 2.14, максимальный расход воды (1,9 м³/с)наблюдался в концеавгуста, а потом начал снижаться. Следующий,относительно повышенный расход воды был зафиксирован в середине сентября, возможно, связанный с относительным кратковременным повышением температуры воздуха (рис.2.15), далее он постепенно снижался в соответствии с погодными условиями без атмосферных осадков и со снижением температуры воздуха. Последующие, относительно высокие расходы воды в реке могут быть обусловленывыпадением атмосферных осадков. Это подтверждается даннымиАМС «Хиджез» и результатами измерений местного наблюдателя, в соответствии с которыми, в пилотном районе, с середины сентября начала резко повышаться относительная влажность воздуха (рис.2.16), а в первой половинеоктября началось выпадение первых осенних атмосферных осадков(13,8 мм), что повлиялона осеннее повышение расходов воды в рекеХодоржиодара.

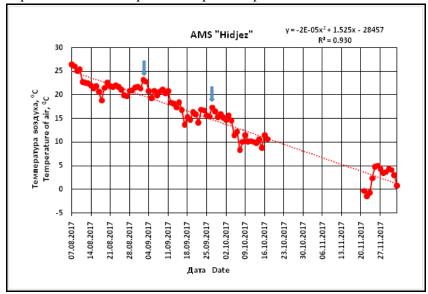
Рис. 2.15 Температура приземного слоя воздуха по данным автоматической метеостанции «Хиджез». Синими стрелками показаны случаи максимального относительного повышения температуры.

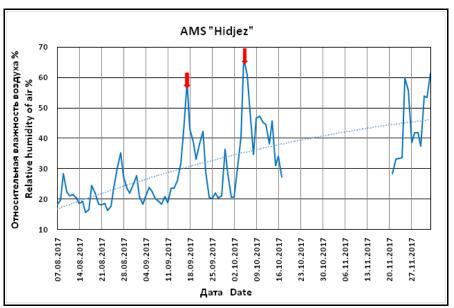
Рис.2.16 Относительная влажность воздуха по данным автоматической метеостанции «Хиджез». Красными стрелками показаны случаи максимального повышения влажности.

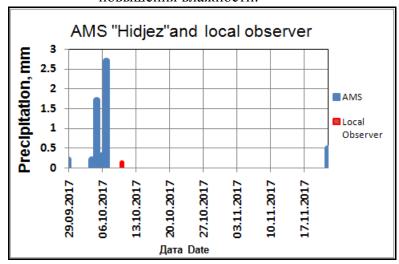
Рис. 2.17 Атмосферные осадки по данным АМС «Хиджез»и местного наблюдателя в селе Сипондж (Бартанг).

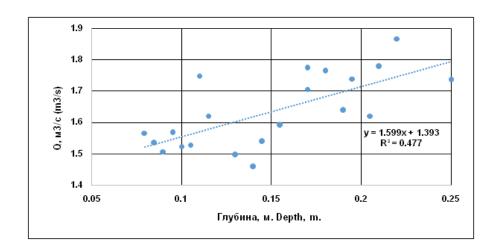
Рис. 2.18. Зависимость расхода р.Ходоржиодараот колебания уровняводы и соответствующего изменения глубины реки.

Кроме этого, относительное повышение и колебания расходов воды реки Ходоржиодарана гидростворе на мосту, начиная с первой декады октября,может быть связано с приостановкой забора воды или частичными заборами водывыше гидроствора, во время ремонтных работ и нештатных ситуаций на ГЭС, перед началом зимнего сезона. Так, например, 16 октября и 1 ноября подача воды в ГЭС была полностью прекращена, что обусловило повышение расхода воды в реке. Следует отметить, что кроме забора воды из основного русла реки Ходоржиодара на ГЭС, существует так же возможность забора воды в ирригационный канал, как это видно на рисунке 2.11, которую нужно учитывать при гидрометрических измерениях.По результатам измерений на временном гидропосту, для р. Ходоржиодарабыла определена зависимость расхода воды от уровня воды в реке, представленная на рисунке 2.18.

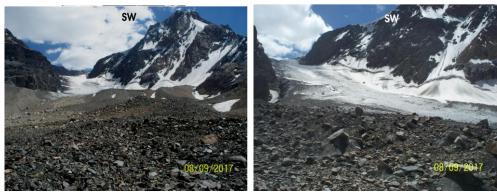
Рис.3.1 Вид на ледник №183

В 2017 году было выполнено рекогносцировочное обследование ледника №183 (4) в бассейне реки Дарджомчдара (рис.З.1). В результате была произведена фотосъемка характерных частей языка ледника и зафиксирована граница открытого льда на языке с помощью прибора спутникового геопозиционирования (GPS). Установлено, что верхняя часть фирновой области расположена на высоте 5200 м. н. у. м., анижняя граница открытого льда, на высоте 4158 м. н. у. м.. Часть ледника, покрытая мореной, опускается на высоту до 4085 м. н. у. м. и протягивается вниз по долине на 616 м, толщина слоя морены достигает 10 см. Современное моренное покрытие плавно переходит в древнюю морену, что усложняет изучение ледника дистанционными методами. Высота расположенияверхней части древней морены- 3930.4 м. н. у. м. Ниже, ложе долины опускается вниз в виде террасы и не имеет следов каких-либо прежних оледенений.

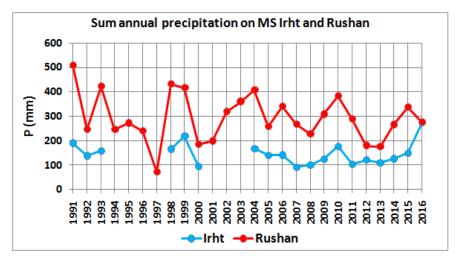
Рис. 1.2 Изменение годовых сумм атмосферных осадков по метеостанциям Ирхт и Рушан

тенденции изменения не наблюдается. Годовые суммы атмосферных осадков по метеостанции Ирхт изменяются в диапазоне 100-200 мм, по метеостанции Рушан 200-400 мм. Амплитуда колебаний величины атмосферных осадков соответственно порядка 100 мм в первом случае и 200 мм во втором. В аспекте прогноза можно ожидать, что аналогичное изменение атмосферных осадков, с учетом высотного положения, будет наблюдаться в ближайшее десятилетие в районе интереса. С учетом того, что район интереса имеет минимальные альтитуды порядка 2200 м можно предполагать, что параметры температуры воздуха и атмосферных осадков в его пределах будут близки к параметрам станции Рушан.

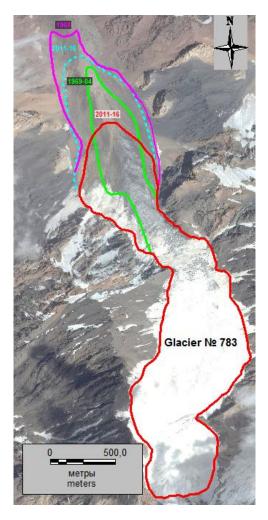
Рис. 2.4 Границы ледника №783 по космическим снимкам в 1968, 2011-16 гг. и по топографической карте в 1969-84гг. (зеленый цвет). Голубым цветом показана предполагаемая современная граница ледника под моренным покровом. Красным цветом - современная граница по открытому льду и, частично, - под мореной. Фон - снимок спутника "World View 2" от 12/08/2011.

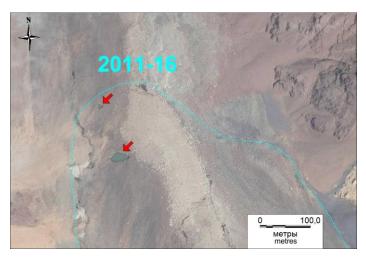
Рис. 2.5 Предполагаемая граница распространения льда под покровом морены на период 2011-2016 гг. Красные стрелки указывают на термокарстовые воронки. Фон - снимок спутника "WorldView 2" от 12/08/2011.

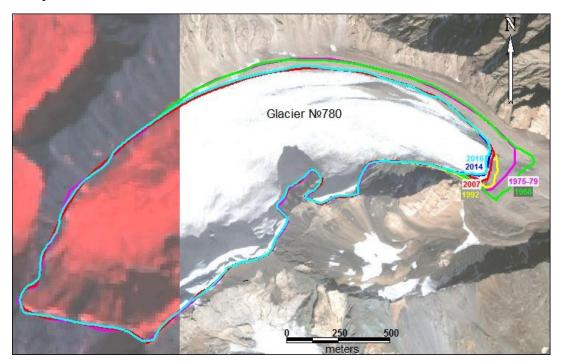
Рис. 2.6 Границы ледника № 780 в разные годы. Фон - космический снимок спутника "Ikonos" от 12/10/2007.

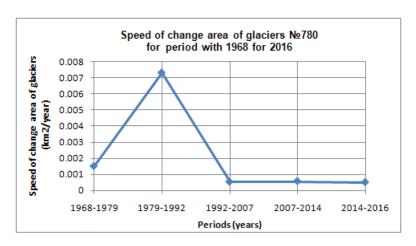
Рис. 2.7 Скорость изменения площади ледника №780 с 1968 по 2016 год

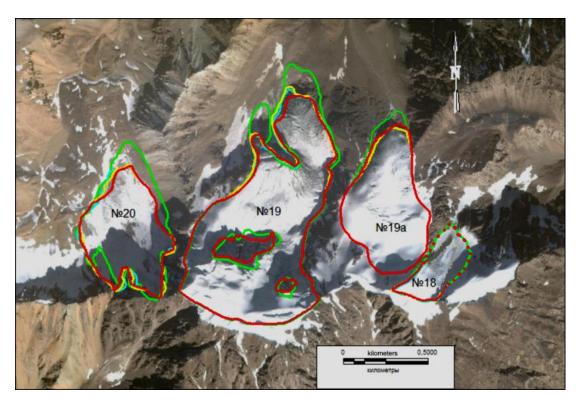
Рис. 2.11 Границы ледников 18,19, 19а, 20 в 1968 (зеленый), 2002 (желтый), 2011 (голубой), 2016 (красный) годах на фоне космического снимка спутника "Ikonos" 10.10.2002 г..

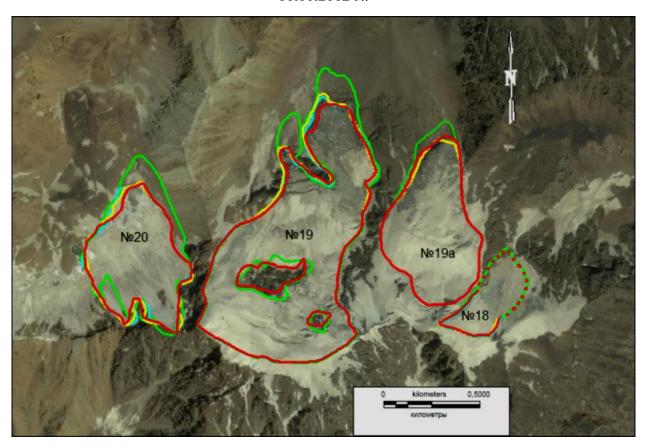
Рис. 2.12 Границы ледников 18,19, 19а, 20 в 1968 (зеленый), 2002 (желтый), 2011 (голубой), 2016 (красный) годах на фоне космического снимка спутника "Ikonos" от $24.07.2011~\Gamma$..

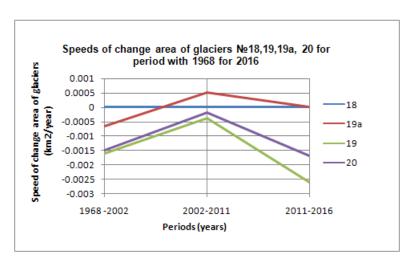
Рис. 2.13 Скорость изменения площади ледников № 18,19,19а,20 с 1968 по 2016 год

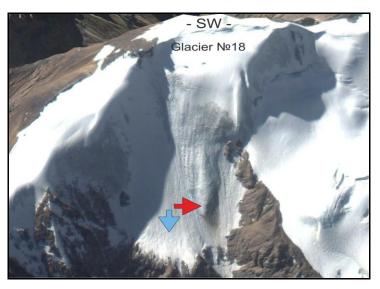
Рис. 2.14 Ледник №18, вид в 2002 году. Синяя стрелка - фирновое поле покрывающее язык ледника, красная стрелка – ледовый выступ на языке ледника.

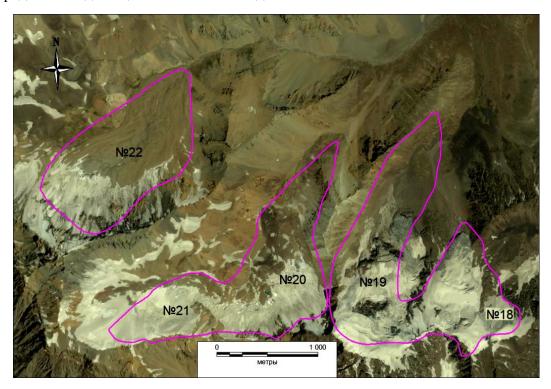
Рис. 2.15 Границы ледников №18-22 по топографической карте масштаба 1:100000 (Лист J42-72) с отражением состояния местности на 1969-84 гг. Фон - космический снимок спутника "Ikonos" от 24.07.2011 г.

Как видно на рисунке 2.15, границы ледников по топографической карте масштаба 1:100000 (Лист J42-72) с состояния местности на 1969-84 гг., включают значительные части, представленные моренными отложениями под которыми предполагалось наличие ледового тела ледника по трещинам и другим признакам движения льда. Это обусловило высокие оценки площади ледников на момент картирования и соответственно величины площадей ледников, включенные в КЛС. Как отмечается в КЛС [4]: « основные сведения
